REF: Informe Interventoría AP Popayán, Agosto 2025.

Me permito presentar a Usted el informe de las labores ejecutadas en desarrollo del contrato de Interventoría No. 20221800011897 del 1 de diciembre de 2022; suscrito por Proyectos y Consultorias de los Andes S. A., para realizar la Interventoría al Servicio de Alumbrado Público del Municipio de Popayán, que presta la empresa Ciudad Moderna SAS ESP y que corresponde a las labores ejecutadas durante el mes de agosto de 2025.

## **Labores de la Interventoría del Servicio de Alumbrado Público de Popayán en el mes de Agosto de 2025.**

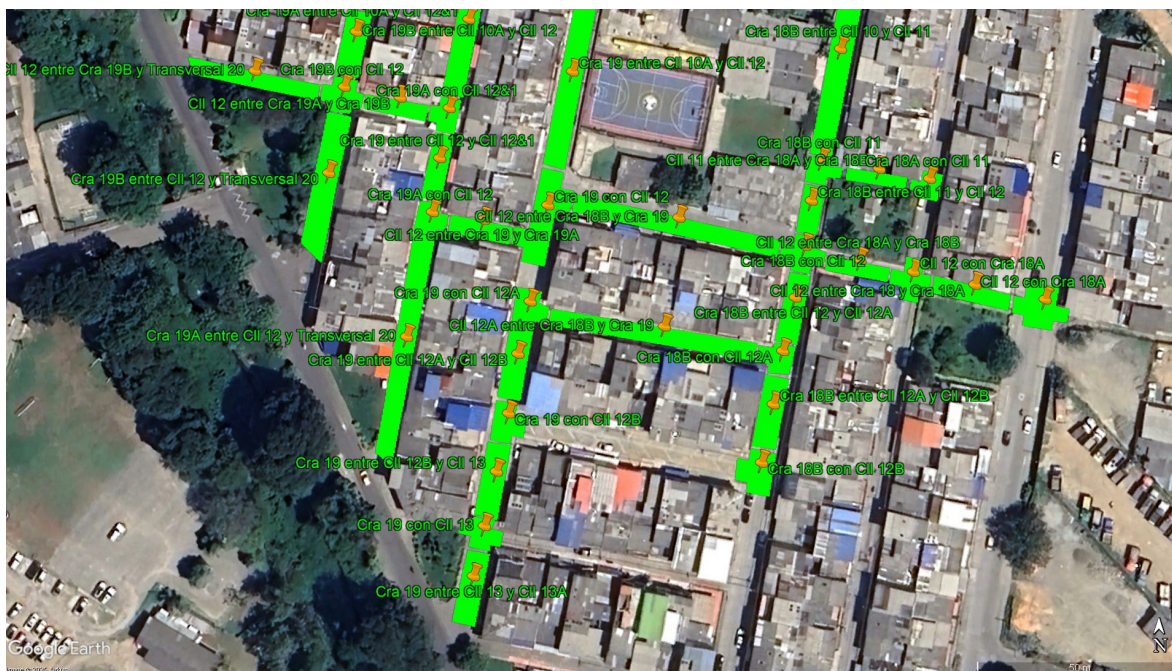
### Tramo 3

10. La Interventoría realizó medición de iluminancia en diferentes barrios de la ciudad de Popayán, con el objeto de establecer los sectores que presentan deficiencias de iluminación en el alumbrado público y en los sectores en donde se instalan las nuevas luminarias de LED. Las mediciones y registros realizados durante el mes de agosto de 2025, se presenta a continuación:

Con la información obtenida, se informa a Ciudad Moderna SAS o al operador de Alumbrado Público para que realice el estudio fotométrico, corrobore la información y tome los correctivos correspondientes, para mejorar el servicio de alumbrado público en estos sectores.
